# Etude historique, documentaire et de vulnérabilité des milieux

## Secteur Lallier, HAÏ-LES-ROSES (94)

Mission INFOS

(Prestations A100, A110, A120, A130 suivant NF X31-620-2)

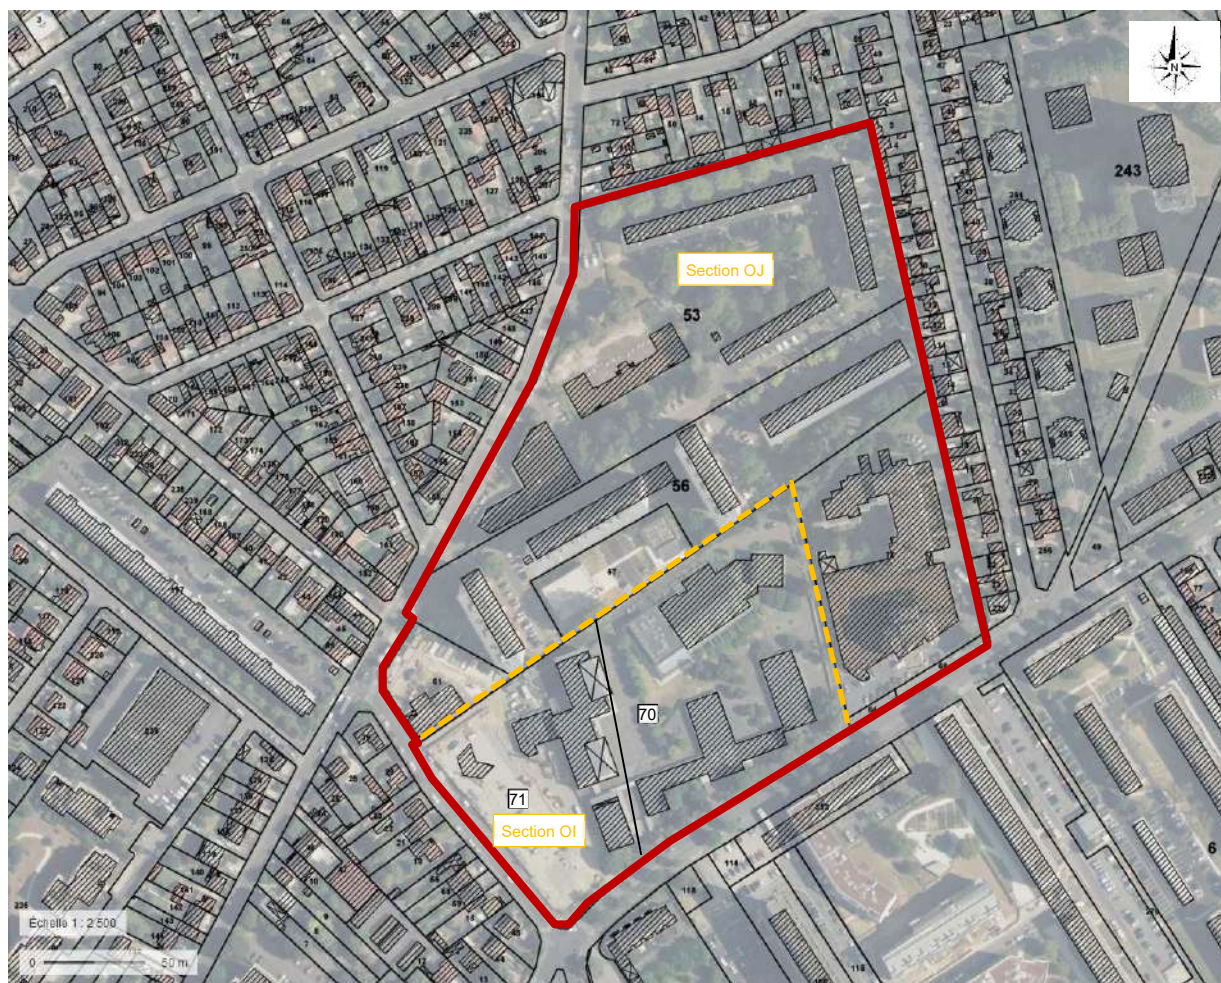
**Figure 4 : Plan cadastral du site - source : Géoportail et Cadastre.gouv**

Du point de vue cadastral, le projet est situé sur la commune de l'Haÿ-les-Roses, sur les parcelles n°53, 58, 61, 56, 57, 75, 64 et 66 de la section OJ, et sur les parcelles 70 et 71 de la section OI, soit une superficie cadastrale totale de 70 032 m<sup>2</sup>.

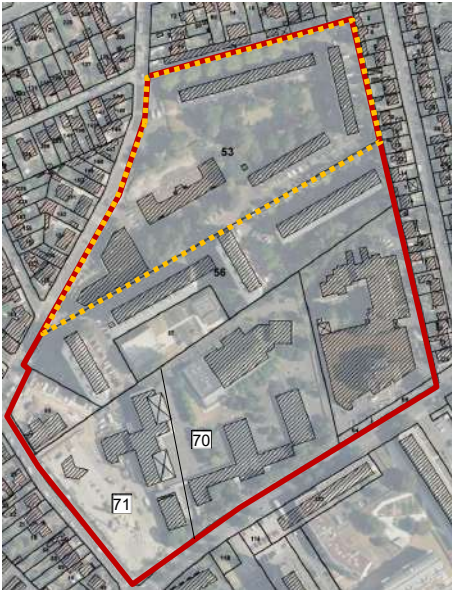
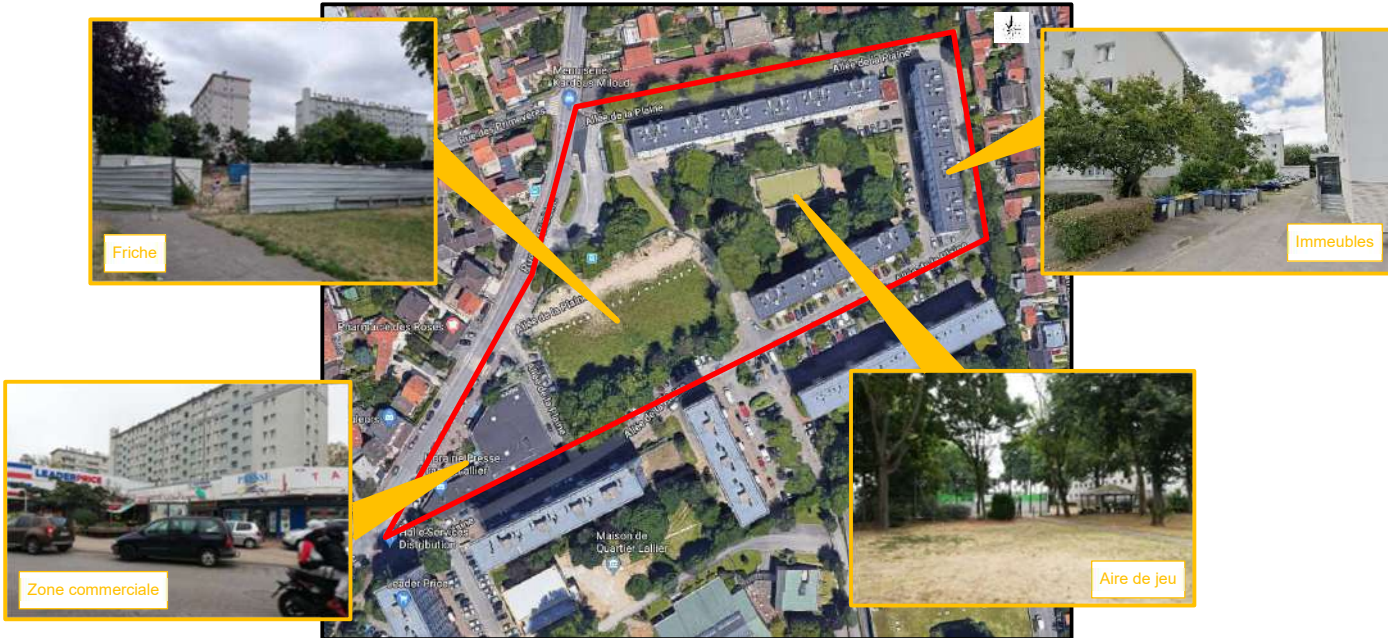
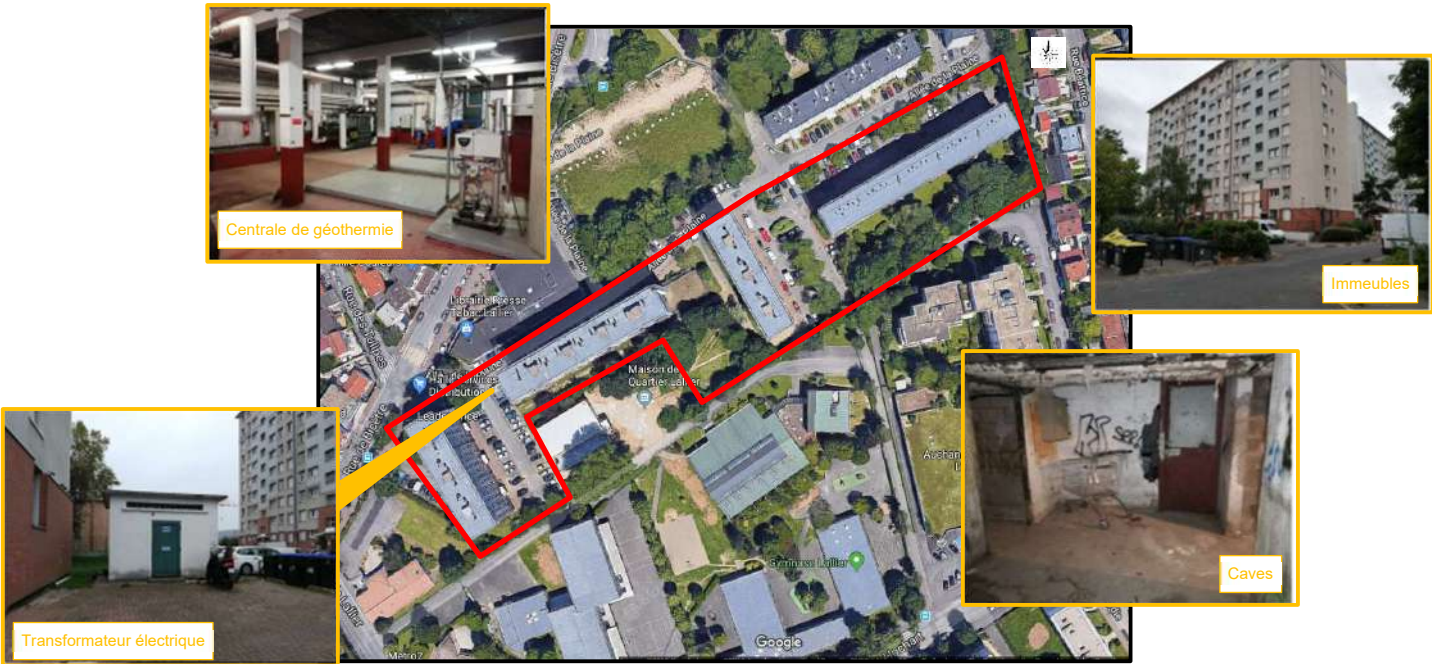
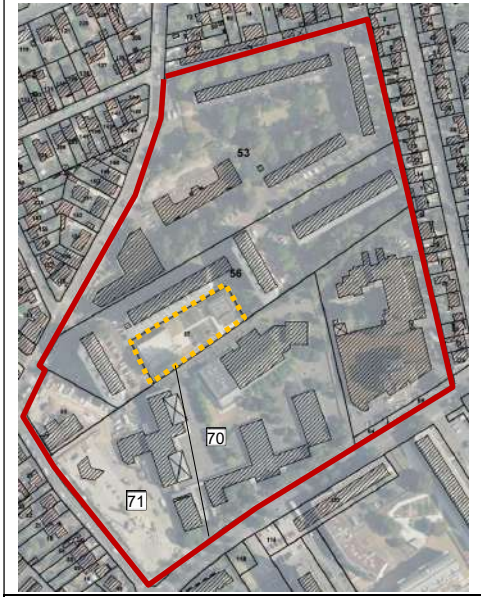
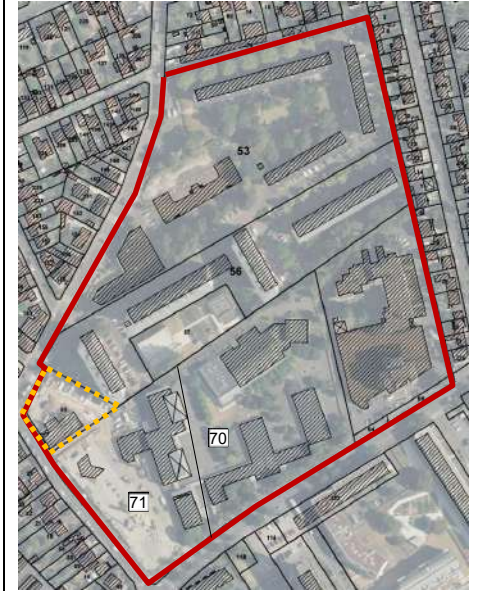
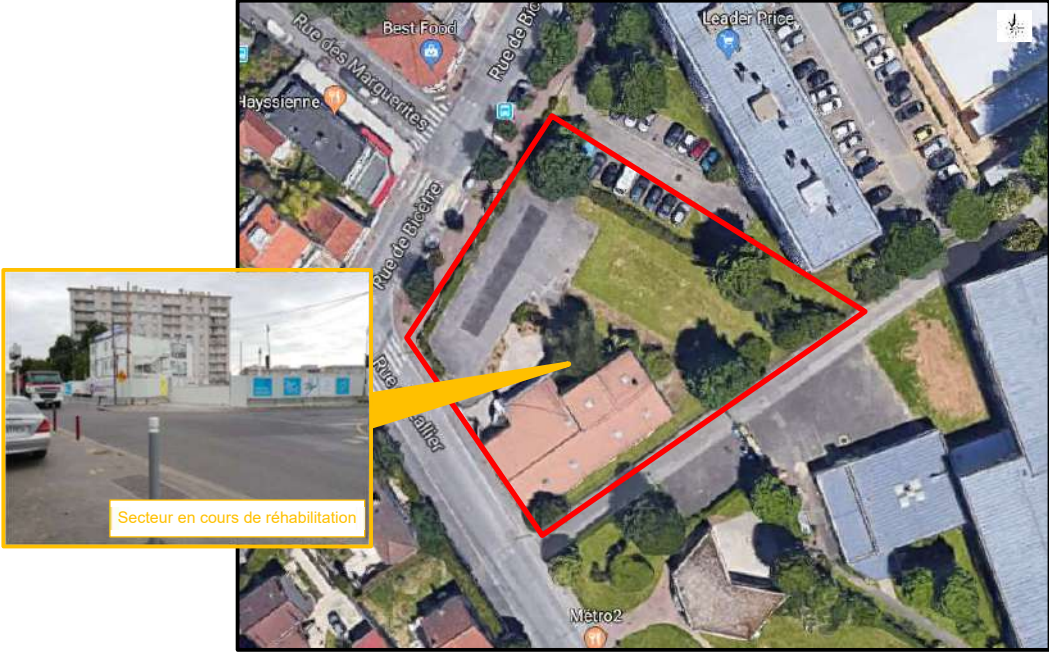
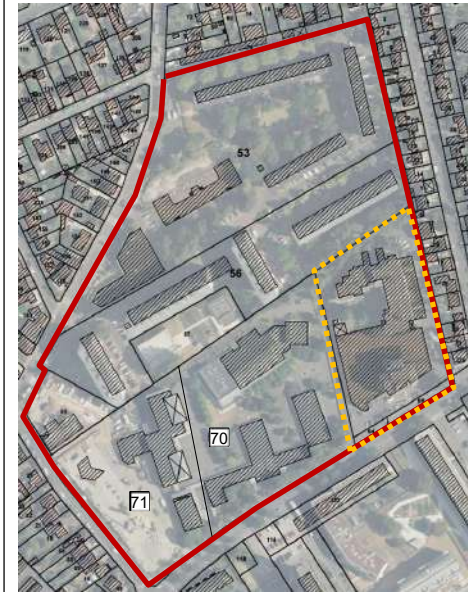
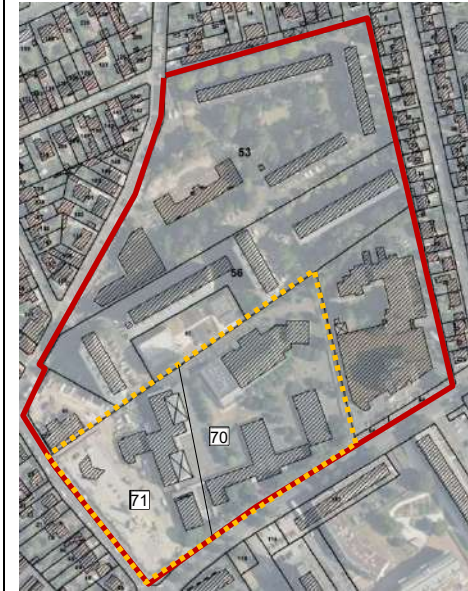
**Figure 6 : Descriptions des installations et équipements présents dans le périmètre d'étude**

| Secteur | Description des installations | Photographies de l'environnement et des installations |
|---|---|---|
| <p><b>Section OJ, parcelle 53</b></p> | <ul style="list-style-type: none"> <li>Présence de bâtiments commerciaux le long de la rue Bicêtre (supermarché + commerces de proximité) ;</li> <li>Présence de trois immeubles d'habitation collective ;</li> <li>Présence d'une aire de sport au centre de l'ensemble d'immeubles ;</li> <li>Zone de friche encerclée par l'allée de la Plaine en cours de réhabilitation (ancien bâtiment détruit), en partie clôturée par des brises vue métalliques et barrières de chantier.</li> </ul> <p>Pas de dépôts sauvages ou stockage de produits suspects constatés. Il n'y a pas de mesure d'urgence à prendre sur ce secteur.</p> | |
| <p><b>Section OJ, parcelles 56 et 58</b></p> | <ul style="list-style-type: none"> <li>Présence de trois immeubles d'habitation ;</li> <li>Présence de caves sous les quatre immeubles ; caves inutilisées au droit du bâtiment central ;</li> <li>Présence de la centrale de géothermie ;</li> <li>Présence d'un transformateur électrique.</li> </ul> <p>Pas de dépôts sauvages ou stockage de produits suspects constatés. Il n'y a pas de mesure d'urgence à prendre sur ce secteur.</p> | |

| Secteur | Description des installations | Photographies de l'environnement et des installations |
|---|---|---|
| <p><b>Section OJ, parcelle 57</b></p> | <ul style="list-style-type: none"> <li>Présence de deux nouvelles constructions, datant de moins de 3 ans : une église et la maison de quartier Lallier-Bicêtre (maison de quartier non visible sur la photo aérienne).</li> </ul> <p>Pas de dépôts sauvages ou stockage de produits suspects constatés.<br/>Il n'y a pas de mesure d'urgence à prendre sur ce secteur.</p> | |
| <p><b>Section OJ, parcelle 61</b></p> | <ul style="list-style-type: none"> <li>Parcelle aujourd'hui en chantier ; l'église de Notre Dame de la Trinité (visible sur la photographie aérienne) a été détruite.</li> </ul> <p>Zone de chantier en cours.<br/>Il n'y a pas de mesure d'urgence à prendre sur ce secteur.</p> | |

| Secteur | Description des installations | Photographies de l'environnement et des installations |
|---|---|---|
| <p><b>Section OJ, parcelle 75, 64 et 66</b></p> | <ul style="list-style-type: none"> <li>Présence d'un supermarché sans station-service ;</li> <li>Présence de deux immeubles résidentiels, surmontant des commerces de proximité en rez-de-chaussée.</li> </ul> <p>Pas de dépôts sauvages ou stockage de produits suspects constatés.<br/>Il n'y a pas de mesure d'urgence à prendre sur ce secteur.</p> | |
| <p><b>Section OI, parcelle 70 et 71</b></p> | <ul style="list-style-type: none"> <li>Travaux du Grand Paris (OI 70) ;</li> <li>Le groupe scolaire de Lallier composé d'un collège, d'une école élémentaire et d'un gymnase (OI 70 et 71).</li> </ul> <p>Pas de dépôts sauvages ou stockage de produits suspects constatés.<br/>Il n'y a pas de mesure d'urgence à prendre sur ce secteur.</p> | |

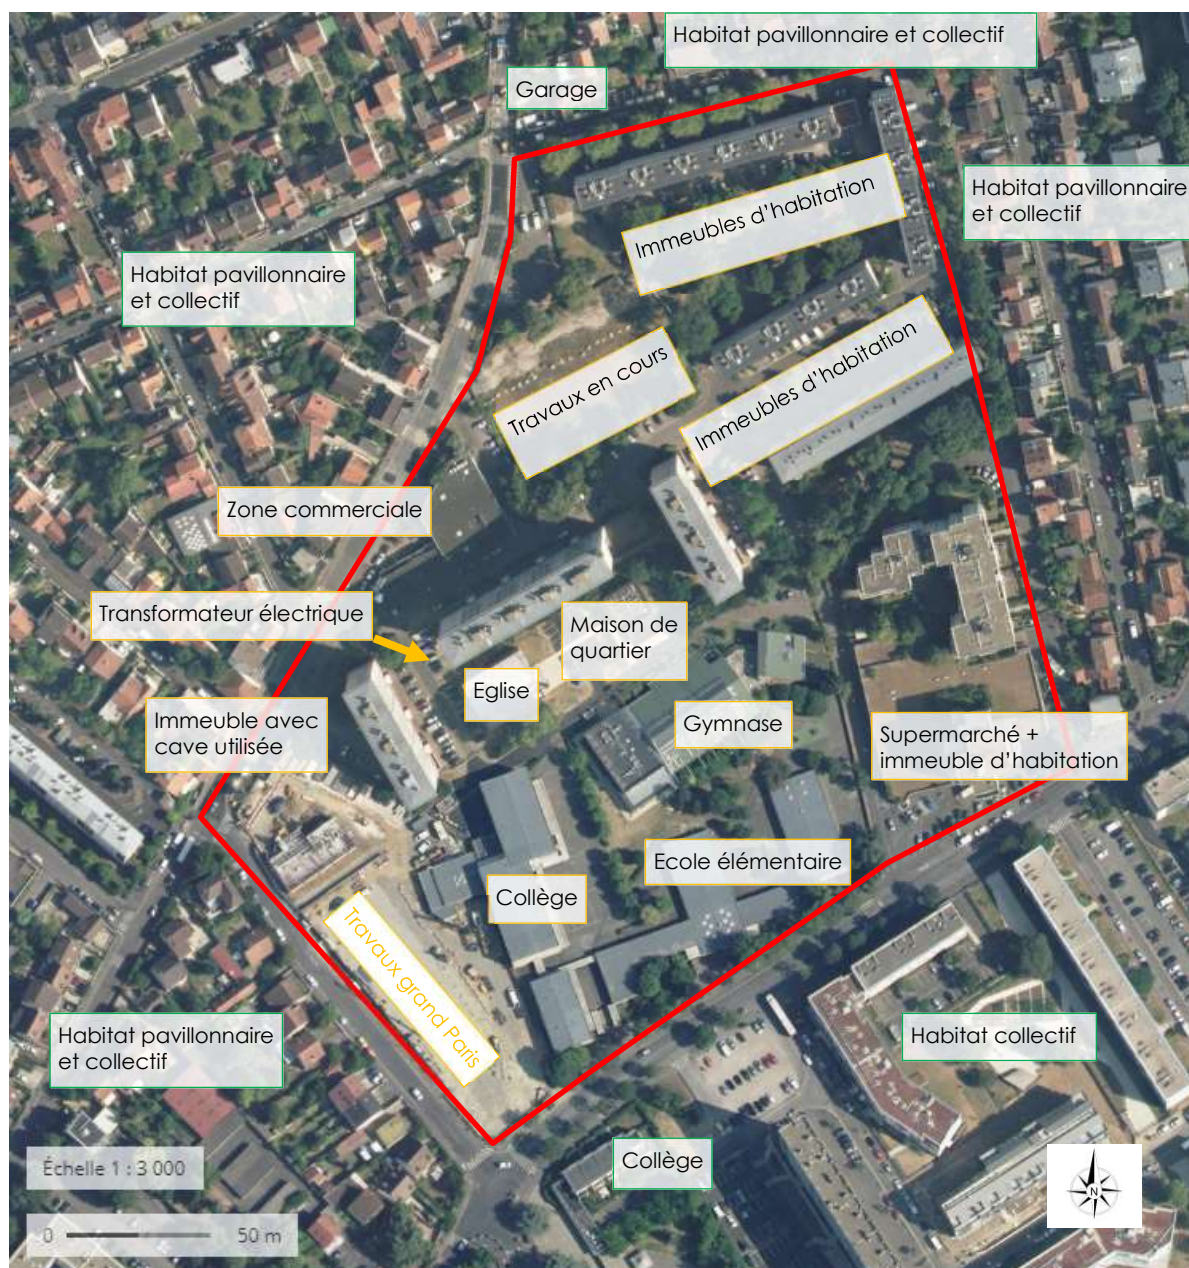
**Figure 7 : Synthèse des principaux aménagements et équipements de la zone d'étude et de l'environnement immédiat**

L'environnement immédiat de la zone d'étude, décrit dans un rayon de 150 m autour du projet, est caractérisé par :

- au nord par un ancien garage (20 m du site), puis des habitations individuelles ;
- à l'est, au sud et à l'ouest par des zones résidentielles composées d'habitations individuelles et collectives et commerces de proximité ;
- au sud, la présence d'une école élémentaire (100 m au sud) et d'un collège (10 m au sud), sont également signalée.

Les principaux éléments issus de cette visite de site sont décrits dans le tableau ci-après, et synthétisés en Figure 7 : Synthèse des principaux aménagements et équipements de la zone d'étude et de l'environnement immédiat .

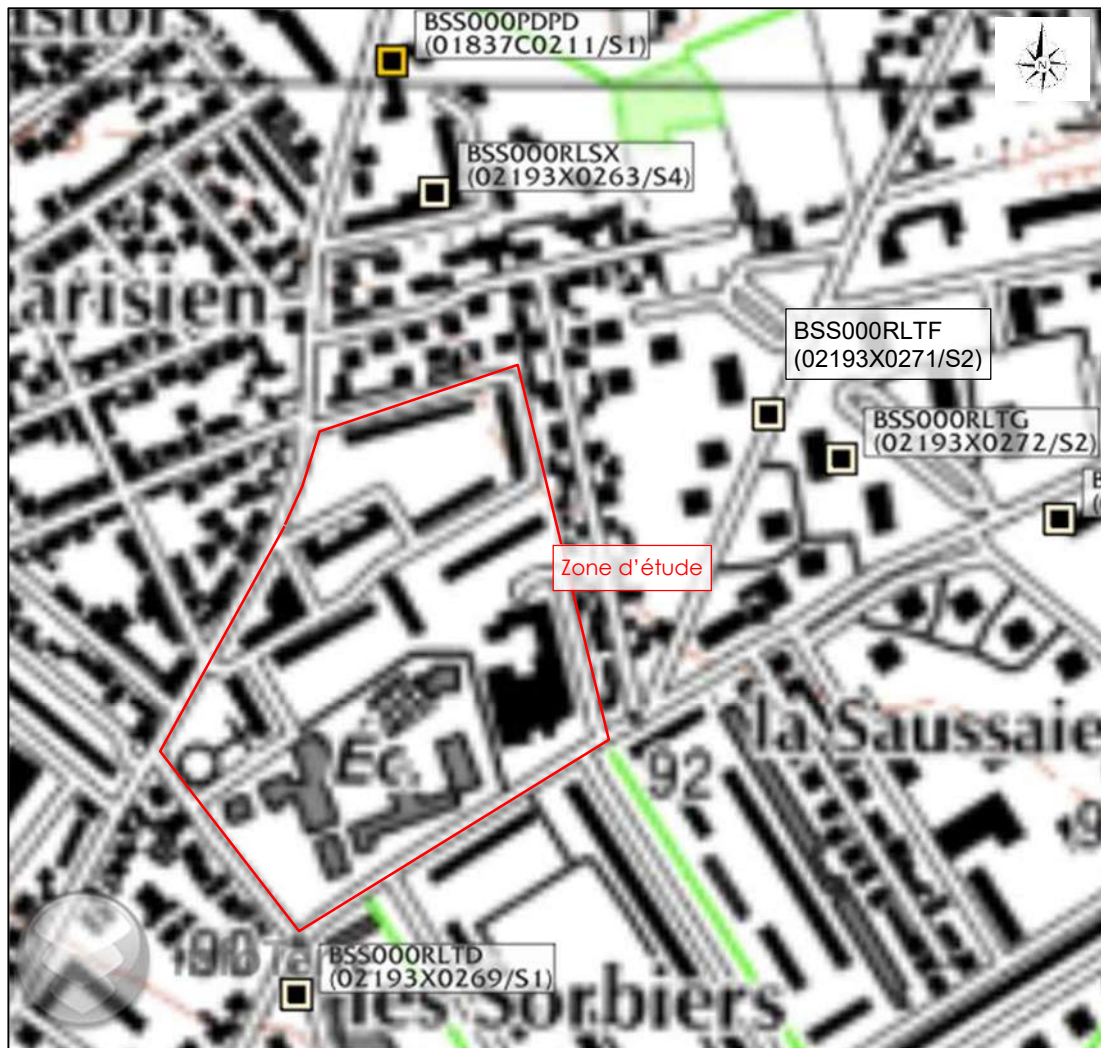
**Figure 11 : Sondages et forages recensés dans l'environnement immédiat de la zone d'étude (Source : infoterre – BSS du BRGM)**

La lithologie des terrains pouvant être rencontrée au droit de la zone d'étude peut être appréhendée au vu des données disponibles au droit des forages et sondages existants dans l'environnement immédiat, et recensés dans la Base de Données du Sous-sol (BSS).

Au droit du sondage recensé sous l'indice national BSS000RLSX, et localisé à environ 150 m au Nord de la zone d'étude, la lithologie des terrains rencontrés jusqu'à 11,5 m de profondeur est la suivante :

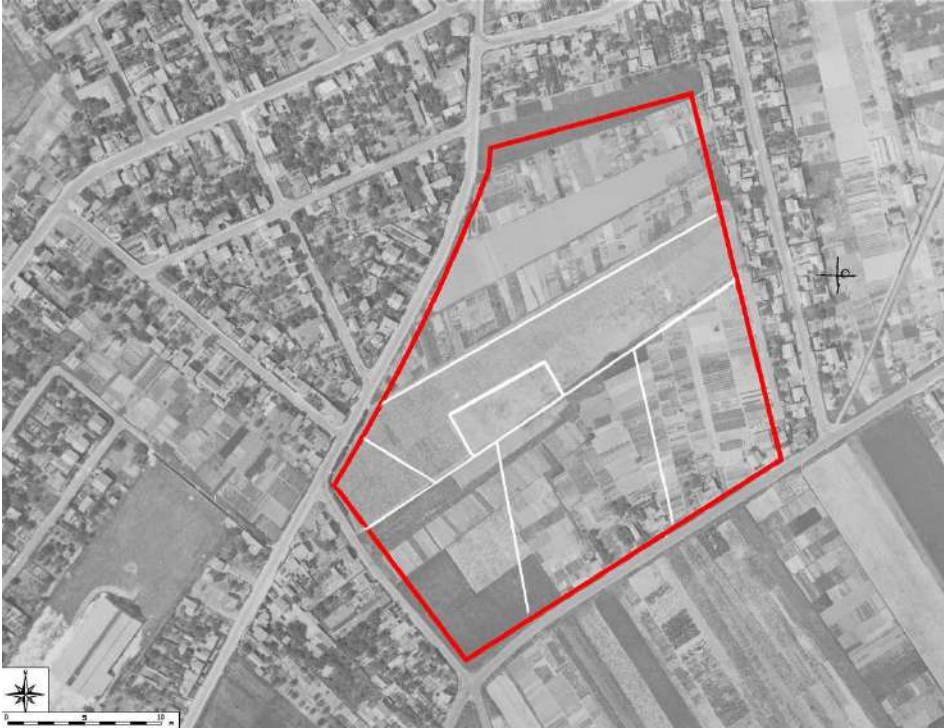
| Année<br>(Source) | Photographie aérienne | Description de l'environnement |
|---|---|---|
| 1950<br>(IGN) | | <p><b>Au droit de la zone d'étude :</b></p> <p>Présence de parcelles agricoles sur l'ensemble de la zone, excepté dans le quart Sud-Est au niveau des actuelles parcelles n°70 et 75, où la présence de bâtiments est identifiée, certainement des bâtiments en lien avec les activités agricoles.</p> <p><b>Dans l'environnement immédiat de la zone d'étude :</b></p> <p>La zone d'étude est déjà bordée à l'Ouest, au Sud, et au Nord-Ouest par les 3 grands axes routiers que l'on retrouve encore aujourd'hui.</p> <p>Les secteurs Ouest, Nord et Est sont occupés par des résidences individuelles, alors que la secteur Sud-Est est occupée par des parcelles agricoles.</p> |

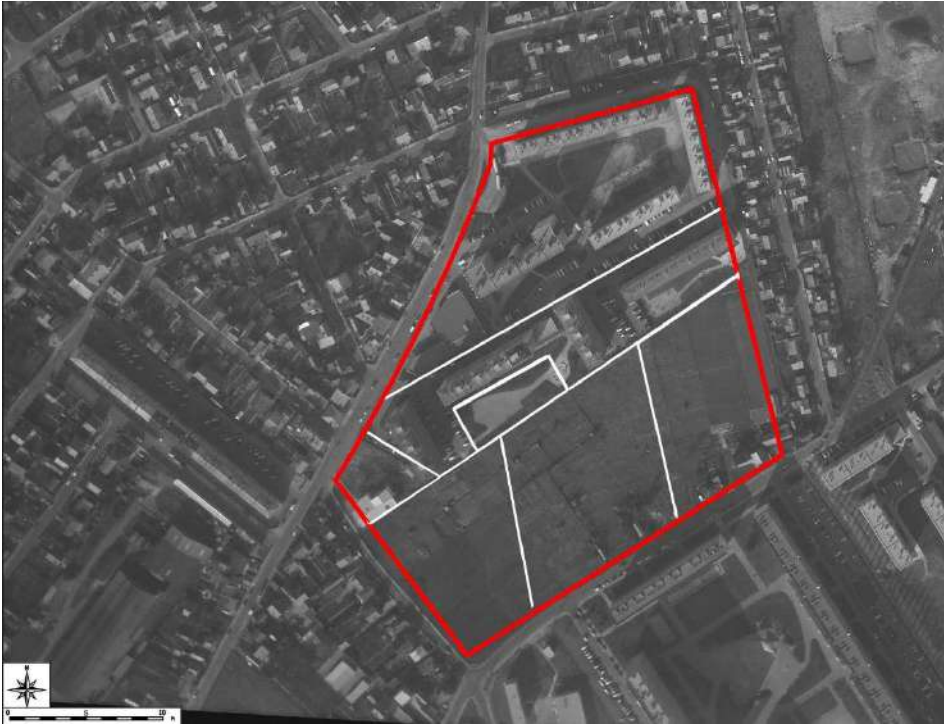
| Année<br>(Source) | Photographie aérienne | Description de l'environnement |
|---|---|---|
| 1967<br>(IGN) | | <p><b>Au droit de la zone d'étude :</b></p> <p>Les parcelles de la moitié Nord de la zone d'étude (n°53, 56 et 58) sont aménagées avec des immeubles d'habitations collectives, dans une configuration que l'on retrouve aujourd'hui, à l'exception d'un bâtiment en partie centrale qui est aujourd'hui détruit.</p> <p>Au droit de la parcelle n°61, un bâtiment est apparu, semblable à celui visible aujourd'hui.</p> <p>Les parcelles de la moitié Sud de la zone d'étude ne semblent pas avoir évolué depuis 1950, avec des parcelles agricoles et bâtiments d'exploitation.</p> <p><b>Dans l'environnement immédiat de la zone d'étude :</b></p> <p>L'environnement autour de la zone d'étude est complètement aménagé. La parcelle agricole au Sud de la zone d'étude a été aménagée par rapport au cliché de 1950 par la mise en place de structures d'habitations collectives de grande ampleur.</p> |

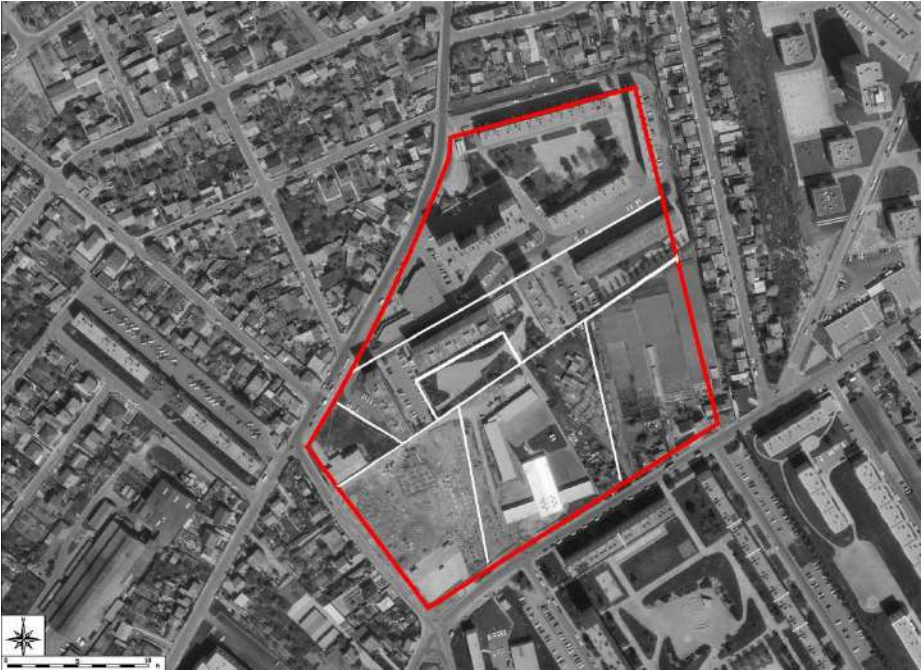
| 1970<br>(IGN) | | <p><b>Au droit de la zone d'étude :</b></p> <p>L'aménagement des parcelles de la moitié Nord de la zone d'étude (n°53, 56, 57, 58 et 61) est inchangé.</p> <p>La parcelle n°71 n'est pas aménagée dans la moitié Sud, quant à la parcelle n°75, elle semble conserver une vocation agricole.</p> <p>L'école actuelle est construite dans la partie Ouest de la parcelle n°70, alors que la zone Est semble être une zone de stockage, peut-être en lien avec les travaux en cours.</p> <p><b>Dans l'environnement immédiat de la zone d'étude :</b></p> <p>Pas de changement notable sur l'environnement en bordure de la zone d'étude, où les habitations collectifs et individuelles sont déjà denses.</p> |

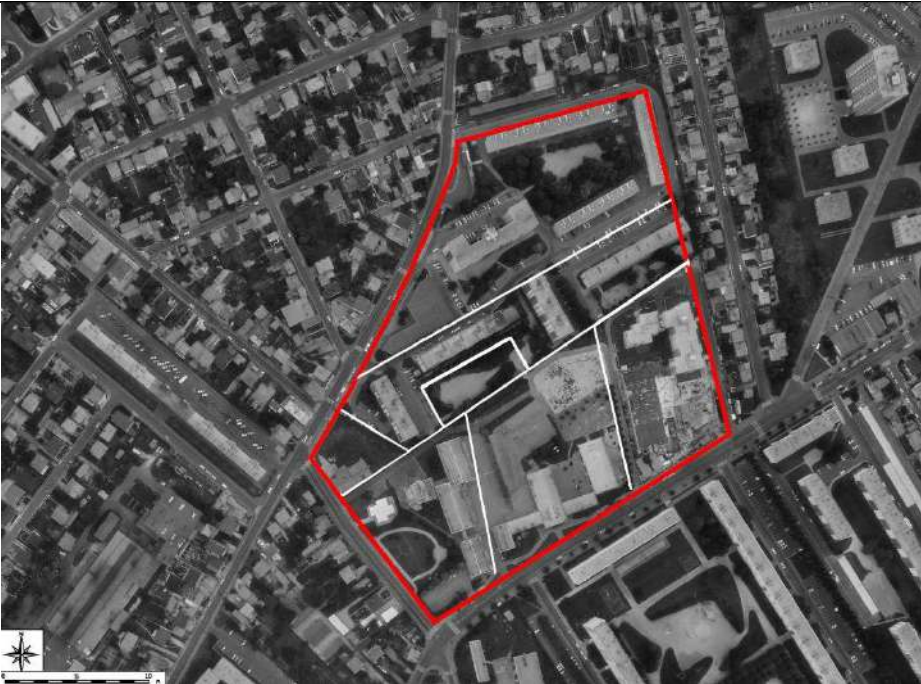
| 1980<br>(IGN) | | <p><b>Au droit de la zone d'étude :</b></p> <p>L'aménagement des parcelles de la moitié Nord de la zone d'étude (n°53, 56, 57, 58 et 61) est inchangé.</p> <p>Au droit de la parcelle n°75, un immeuble d'habitation a été construit dans la partie Nord, et des travaux de construction sont en cours sur la partie Sud.</p> <p>Sur les parcelles n°70 et 71, le groupe scolaire a sa configuration actuelle, avec la construction de deux bâtiments sur la parcelle n°71 ; la partie Ouest de cette parcelle est occupée par un square.</p> <p>Dans l'angle Nord-Est de la parcelle 70, des travaux de terrassement sont en cours.</p> <p><b>Dans l'environnement immédiat de la zone d'étude :</b></p> <p>Pas de changement notable sur l'environnement en bordure de la zone d'étude, où les habitations collectives et individuelles sont denses.</p> |

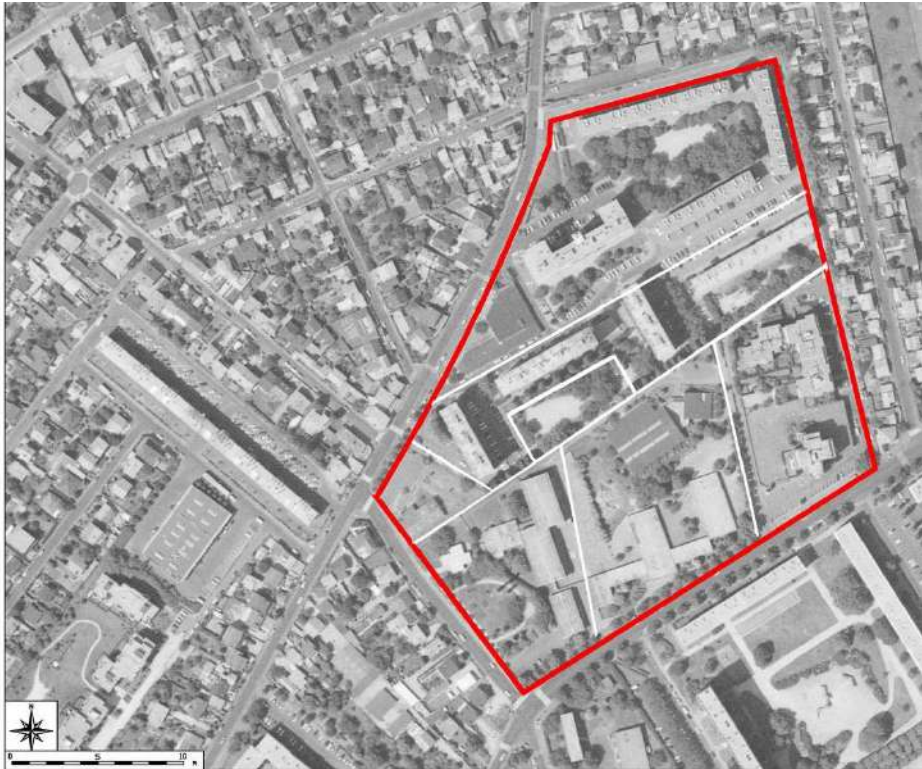
| 1991<br>(IGN) | | <p><b>Au droit de la zone d'étude :</b></p> <p>L'aménagement des parcelles de la moitié Nord de la zone d'étude (n°53, 56, 57, 58 et 61) est inchangé.</p> <p>La parcelle n°75 présente sa configuration actuelle.</p> <p>Sur les parcelles n°70 et 71, le groupe scolaire a sa configuration actuelle, et les abords du gymnase sont entièrement aménagés.</p> <p><b>Dans l'environnement immédiat de la zone d'étude :</b></p> <p>Pas de changement notable sur l'environnement en bordure de la zone d'étude, où les habitations collectives et individuelles sont denses.</p> |

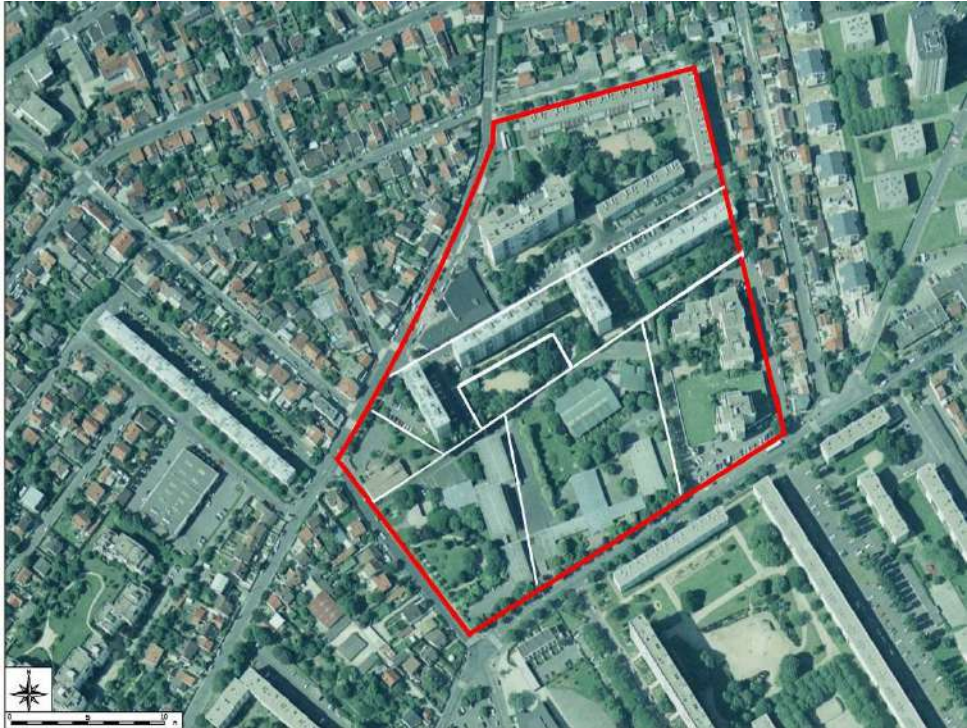
| 1999<br>(IGN) | | <p><b>Au droit de la zone d'étude :</b></p> <p>L'aménagement des parcelles de la moitié Nord de la zone d'étude (n°53, 56, 57, 58 et 61) est inchangé.</p> <p>La parcelle n°75 présente sa configuration actuelle.</p> <p>Sur les parcelles n°70 et 71, le groupe scolaire et le gymnase ont leur configuration actuelle.</p> <p><b>Dans l'environnement immédiat de la zone d'étude :</b></p> <p>Pas de changement notable sur l'environnement en bordure de la zone d'étude, où les habitations collectives et individuelles sont denses.</p> |

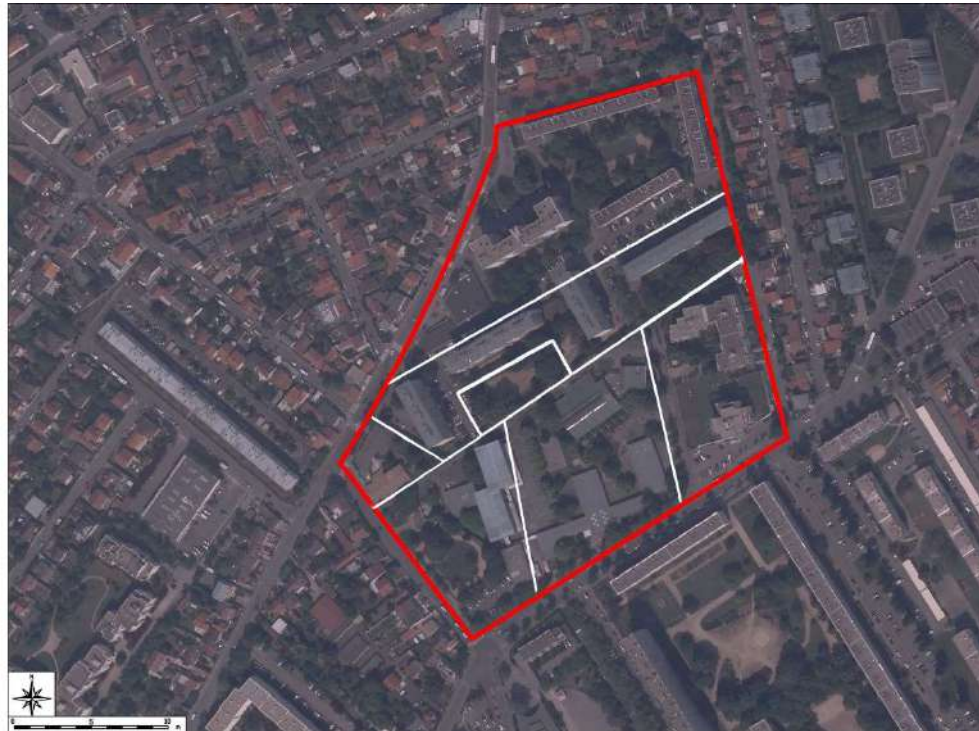
| 2011<br>(IGN) | | <p><b>Au droit de la zone d'étude :</b></p> <p>L'aménagement des parcelles de la moitié Nord de la zone d'étude (n°53, 56, 57, 58 et 61) est inchangé.</p> <p>La parcelle n°75 présente sa configuration actuelle.</p> <p>Sur les parcelles n°70 et 71, le groupe scolaire et le gymnase ont leur configuration actuelle.</p> <p><b>Dans l'environnement immédiat de la zone d'étude :</b></p> <p>Pas de changement notable sur l'environnement en bordure de la zone d'étude, où les habitations collectives et individuelles sont denses.</p> |

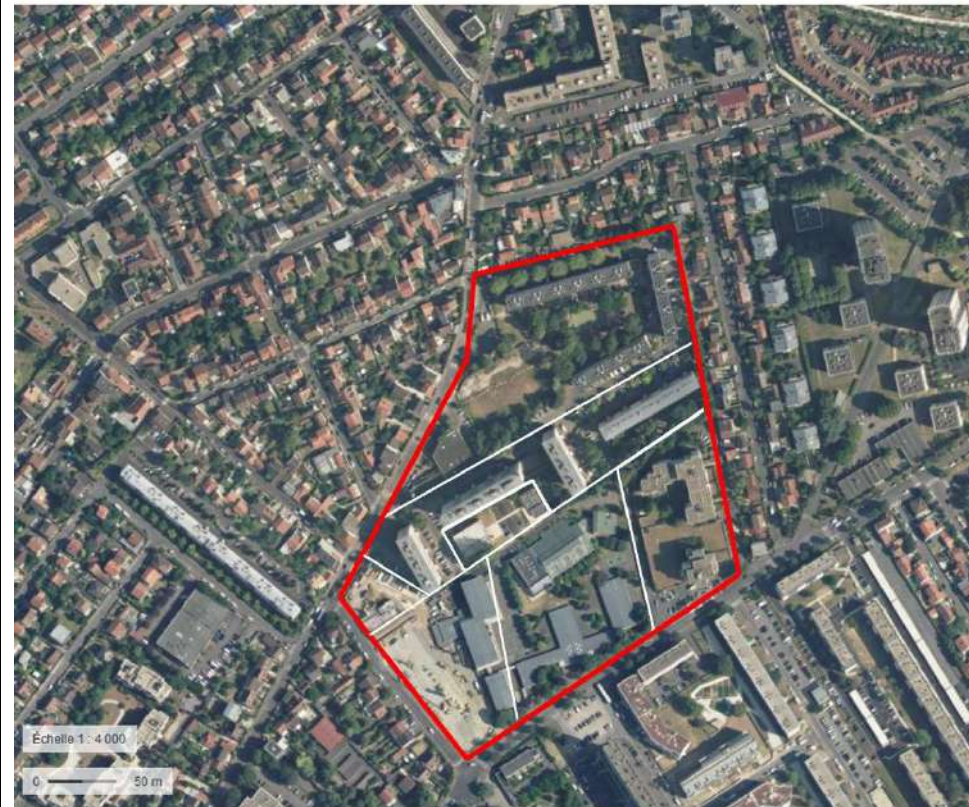
2018  
(IGN)

**Au droit de la zone d'étude :**

L'immeuble d'habitation central de la parcelle n°53 a été détruit, et la parcelle n°57 est aménagée par la construction de deux bâtiments : l'église et la maison de quartier actuelle.

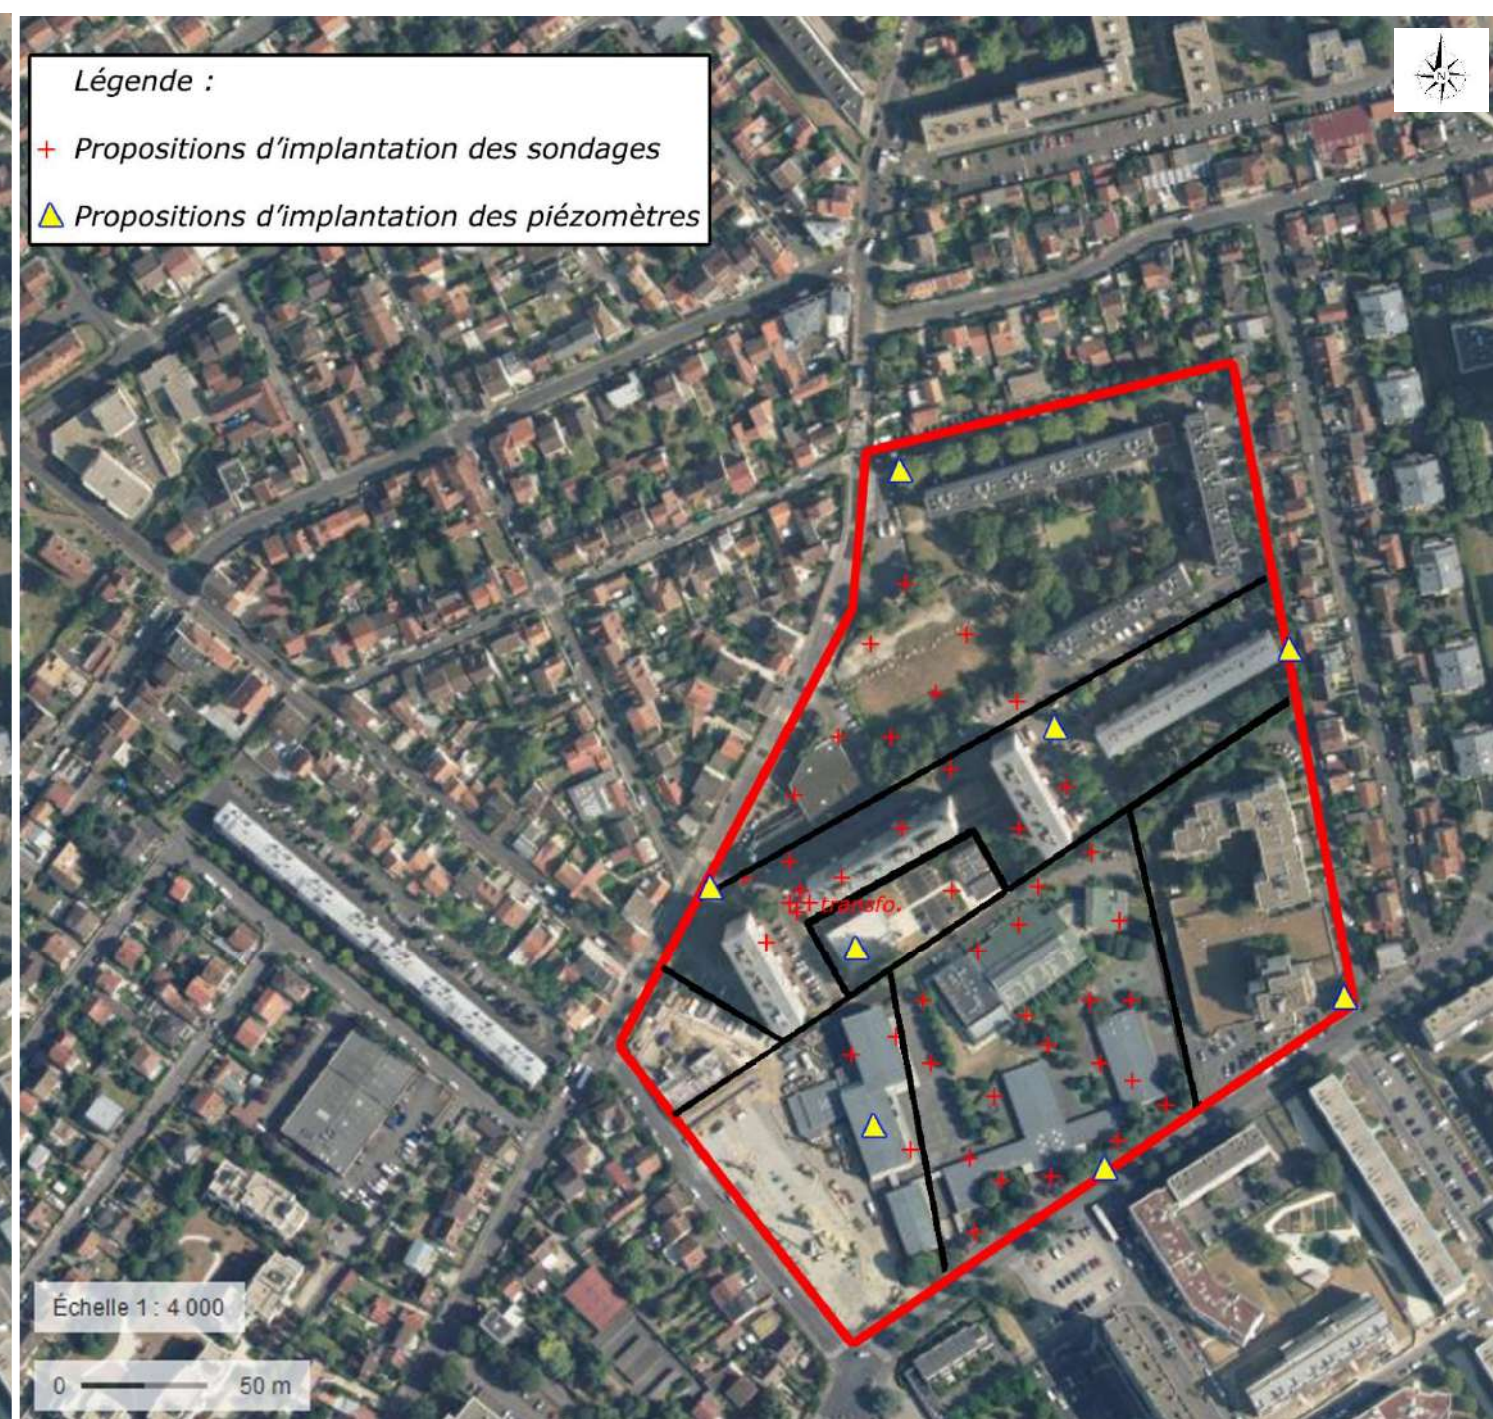
**Figure 18 : Implantation prévisionnelle des investigations environnementales**

| Secteur | Objectifs | Profondeur | Nombre de sondages | Programme analytique |
|---|---|---|---|---|
| Ensemble de la zone d'étude | Caractérisation de la qualité des eaux souterraines de la nappe des calcaires de Brie | <b>Environ 8 m maximum</b> : piézomètres ancrés sur le toit des argiles vertes / marne (profondeur à ajuster au cours des investigations – <b>la couche des marnes vertes ne doit pas être percée</b> ) | <b>8 sondages</b> | Hydrocarbures C5-C40, HAP, BTEX, COHV, PCB métaux |
